Anpartsboligforeningen
Hørsholmsgade 28
2200 København N

Tilstandsvurdering

Juni 2008

Anpartsboligforeningen Hørsholmsgade 28

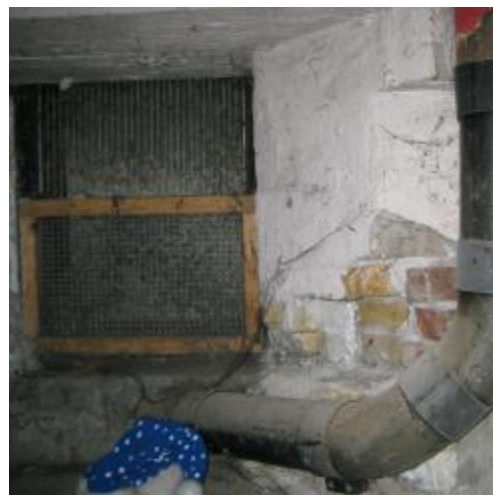
I ejendommen viser overfladerne af kældervægge flere steder tegn på opstigende fugt, idet puds og maling er porøs og skaller af, ligesom der findes saltudtrækninger. Partielt ses porøst murværk og nedbrudte fuger, som smuldrer bort.

Det kan vælges at foretage løbende reparation af kælder med oppudsning og overfladebehandling efter behov. Alternativt kan vælges at udføre en fugtsikring af kælderen ved at udføre dræn og tætning af kælderydervæg. Ved dræning opnås større anvendelighed af kælder og god fugtsikring af murede fundamenter, hvilket på sigt må forventes for at sikre fundamenterne.

Til løbende istandsættelse af murværk anbefales det årligt at afsætte kr. 12.000,- inkl. moms.

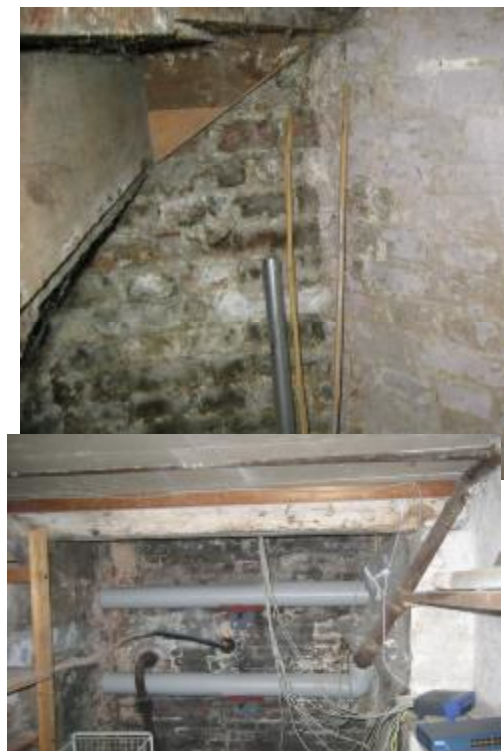
Kælderydervægge er normalt ikke vandtætte, hvorfor der kan ske vandindtrængning vandret gennem væggen.

Dette vand kan stamme fra grundvand over fundamentets bundkote, vand fra utætte vand- eller afløbsledninger i området samt vand fra utæt overfladebelægning, der trænger ned i jorden i stedet for at blive bortlede via afløbssystemet. Dette forekommer rundt om ejendommene, både mod gård og gade, samt ved lyskasserne.

Inden andet foretages bør man derfor sikre sig, at vand og afløbsledninger er tætte og at fald på belægning væk fra bygning leder overfladevand til afløbssystemet.

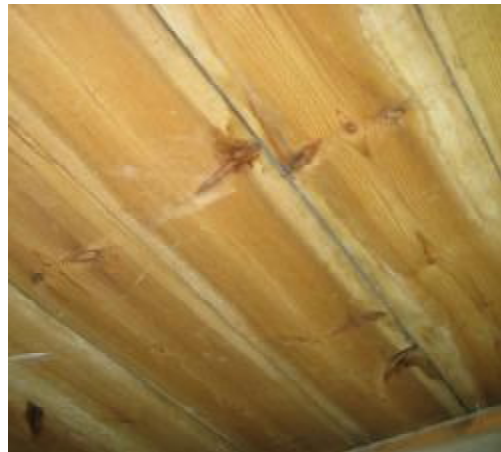
Etageadskillelse mod kælder har på område på ca. 1,5 m² gulvbrædder direkte mod kælder uden pudset loft i kælder. Konstruktionen overholder ikke brandkrav, skal reableres til etageadskillelse med brandmodstand BD 60.
Retablering kr. 10.000,- inkl. moms.

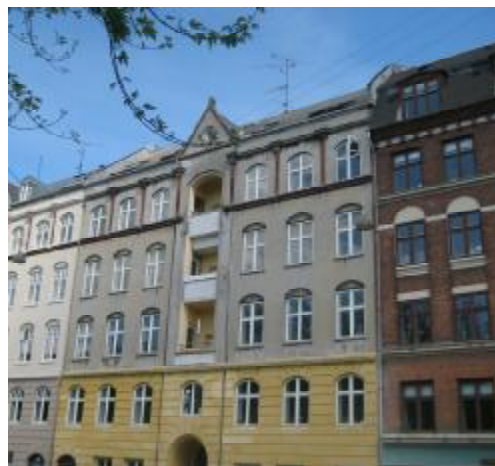
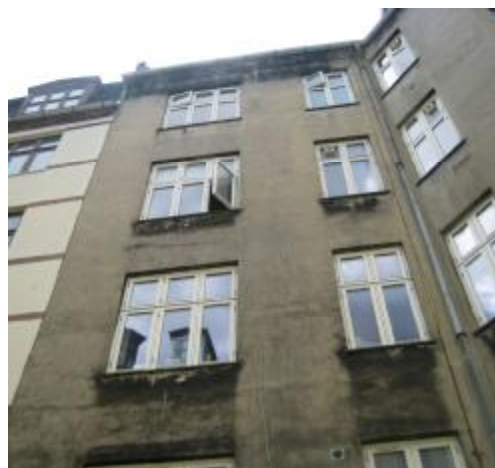
Murværket på gårdside er meget smudset og partielt afskallet.

Der er enkelte sætningsrevner i murværk.

Ved indgangsparti ses pudsafskalning formentlig på grund af saltning.

Soklen fremstår med løs og afskallet puds, og der ses enkelte revner og afskalninger i den pudsede overflade.

Sålbænke er støbte betonsålbænke. Gadeside er i rimelig stand, men gårdside har revnede og to defekte sålbænke ved køkkentrappe.

Gårdfacade anbefales afrenset. Afrensning udføres som hedvandsspuling, pudsreparationer og malebehandling med silikatmaling fra Keim.

Sålbænke afrenses og gives overfladebehandling.

Afrensning af murede facader, pudsreparation og malebehandling er anslået til kr. 160.000 inkl. moms.

Afrensning og reparation af sålbænke er anslået til kr. 18.000 inkl. moms.

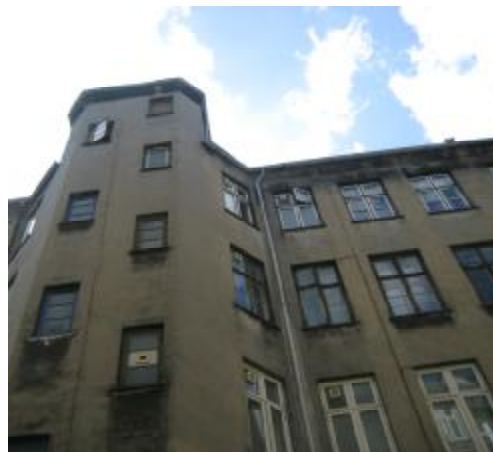
Vinduer i beboelseslejligheder er næsten alle trævinduer med 2-lags termoglas af varierende alder. Dog har 3. tv. mod gård oprindelige vinduer delvis med forsatsvinduer. Vinduer er af varierende alder.

Der anbefales at udføre malebehandling af alle vinduer. Ældre vinduer på 3. tv. anbefales udskiftet.

Malebehandling af vinduer er anslået til kr. 140.000,- inkl. moms.

Udskiftning af vinduer 3. tv. mod gård er anslået til kr. 46.000,- inkl. moms.

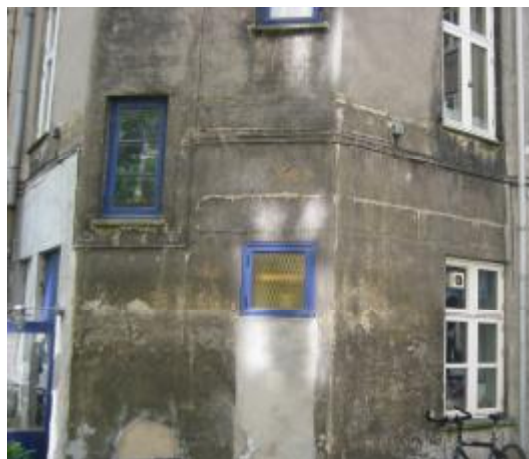
Køkkentrappevinduerne er de oprindelige med 1-lags glas.

Køkkentrappevinduer (også vinduer til ældre wc) anbefales udskiftet.

Udskiftning af køkkentrappevinduer er anslået til kr. 80.000,- inkl. moms.

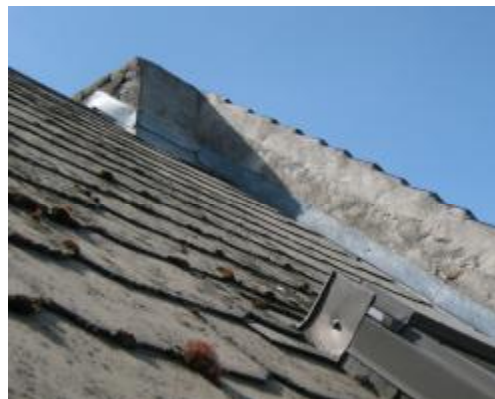
Ejendommens tag er opbygget som sadeltag med eternitskiffer.
Tagbelægning er nedslidt med begyndende mosbegroning.
Brandkamme har løst murværk med udfaldne fuger.

Tagbelægning anbefales udskiftet til naturskiferbelægning med fast undertag.
Zinkinddækninger bør ligeledes udskiftet. Velux ovenlys hæves til ny taghøjde.
I oprindelig tagflade mod bolig er der skønnet 100 mm mineralduld.
Der anbefales efterisolering af tagflade, så der er 200 mm mineralduld fra tagfod til kip.

Reparation af muret brandkam – udkradsning og ommuring af murværk.
Efterisolering.
Reparation/udskiftning af inddækninger.
Montering af naturskiffer.

Tagudskiftning er anslået til 1.350.000,- kr. inkl. moms.

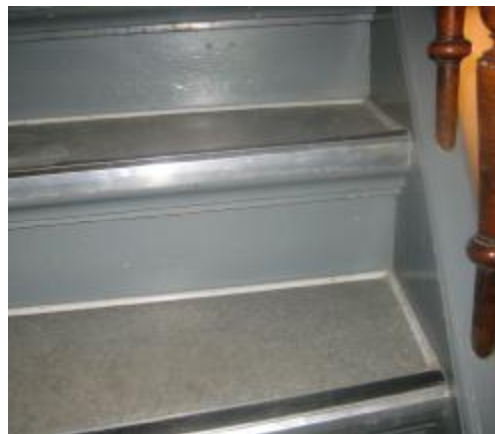
Døre til trappe er formentlig de oprindelige, på sigt kan det overvejes at udskifte til nye døre der giver bedre brandsikkerhed og lyddæmpning.

Hovedtrappen er i rimelig stand, men kan godt tåle en opdatering ved malerbehandling af loft, vægge og træværk.

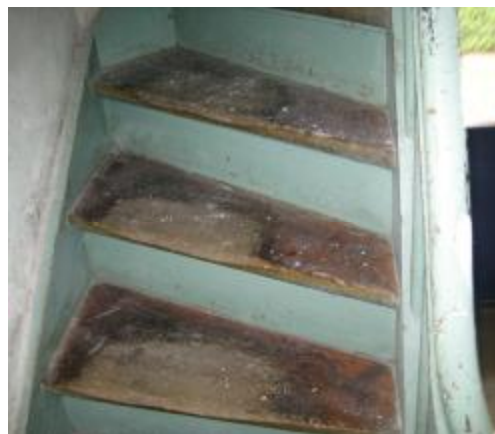
Trin er nedslidte og væggene trænger til pudsreparation og maling.

Døre til køkkentrappe er formentlig de oprindelige døre, som er spinkle rammedøre.

Malerbehandling af loft, vægge og træværk samt pålægning af linoleum på trin og reposer på køkkentrappen er anslået til kr. 160.000,- inkl. moms.

For sikring mod tyveri og brand anbefales det at montere nye døre fra lejlighederne til køkkentrappen. Døre skal være BD-dør 30 uden dørpumpe.

Udskiftning af køkkentrappedøre ca. 12 stk. i alt 108.000 inkl. moms

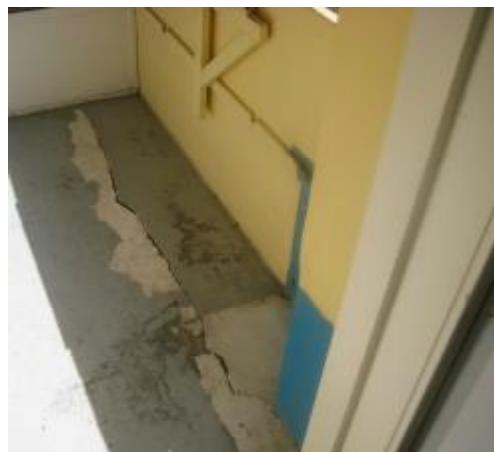
Ved altan på 2. sal er der kraftige revner i altangulv. For at vurdere omfang af reparation anbefales at lade en murer udføre opbrugning i betongulv efter vor anvisning.

Nærmere undersøgelse er anslået til kr. 8.000,-
