Anpartsboligforeningen
Hørsholmsgade 28
2200 København N

Tilstandsvurdering

Juni 2008

Anpartsboligforeningen Hørsholmsgade 28

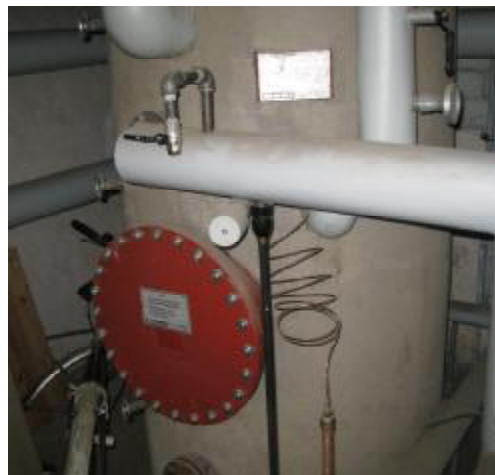
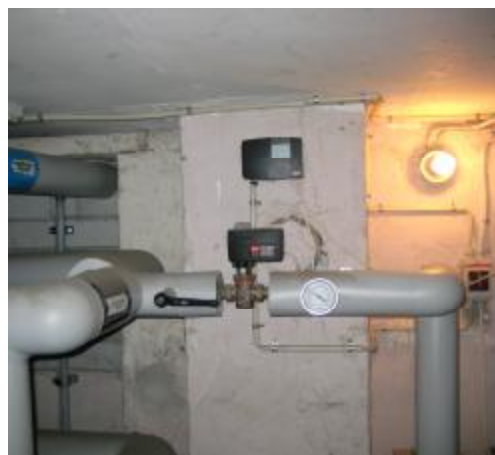
Vandinstallationer

Ejendommen er forsynet med koldt vand, kommunale vandstik samt med varmt vand fra en varmtvandsbeholder.

Det kolde vand fordeles via ledninger i kælderen til de enkelte stigstrengene i køkkener og badeværelser.

Der må i fremtiden forventes løbende udgifter til udskiftning af tærede rør og ventiler, som forventes afholdt som en løbende vedligeholdelsesomkostning.

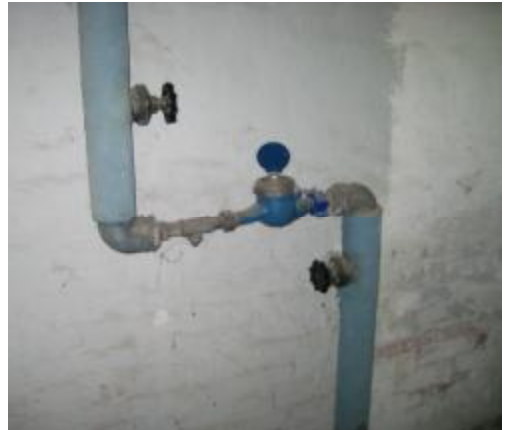
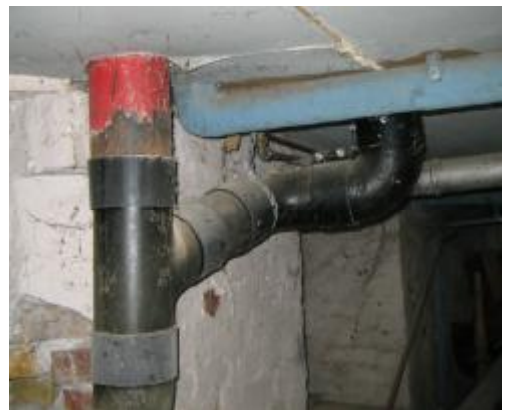
Afløb

På grund af adgangsforhold er det svært at vurdere om der er udført en fuldstændig eller alene en delvis udskiftning.

I kælderen samles faldstammerne og føres til en fælles 1 m brønd, hvorfra vandet ledes til den offentlige kloak i gaden.

Hvis der ikke er udført fuldstændig udskiftning, må der løbende forventes udskiftning af faldstammer.
